ТЕХНИЧЕСКОЕ ЗАКЛЮЧЕНИЕ

по техническому обследованию выполненных работ по устройству навесной фасадной системы с воздушным зазором, с облицовкой композитными панелями, на объекте, расположенном по адресу:
Сахалинская обл., г. Южно-Сахалинск, проспект Мира, 430,
ОГУЗ «Сахалинская областная больница», корпус №2

Заказчик – НП СРО «Сахалинстрой»

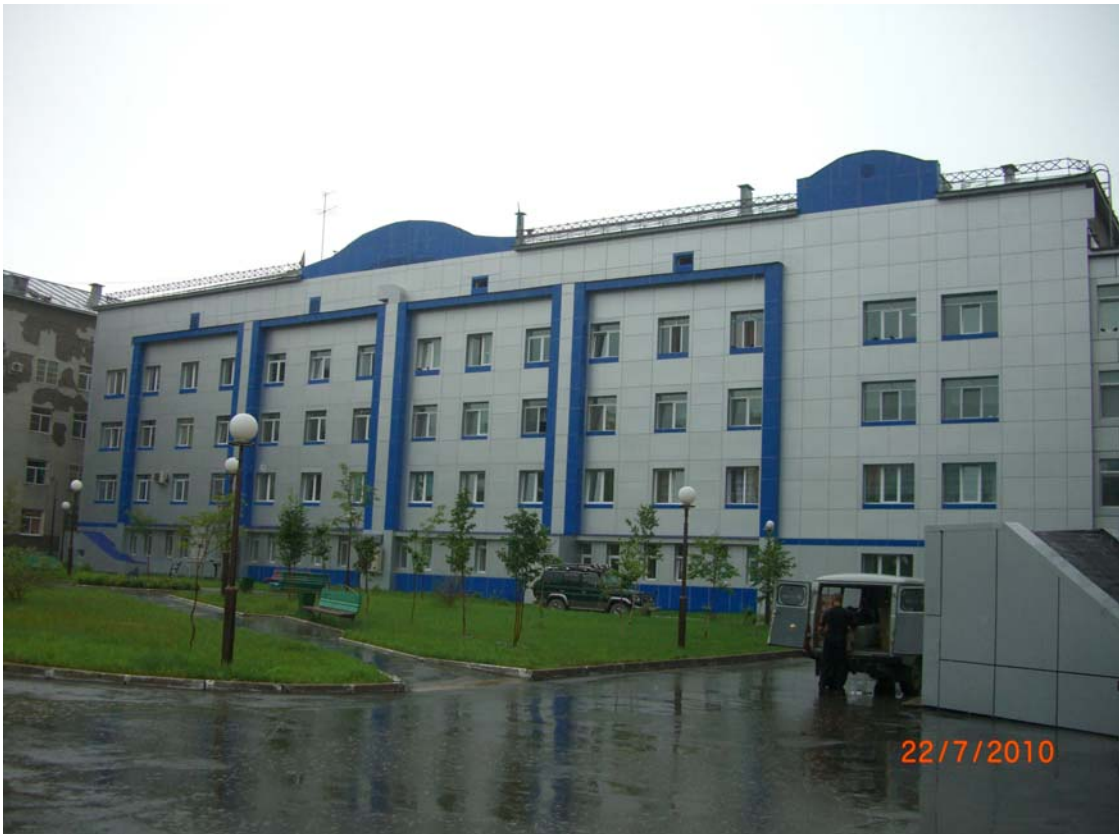
Фото 1. Общий вид корпуса с навесной фасадной системой с воздушным зазором.

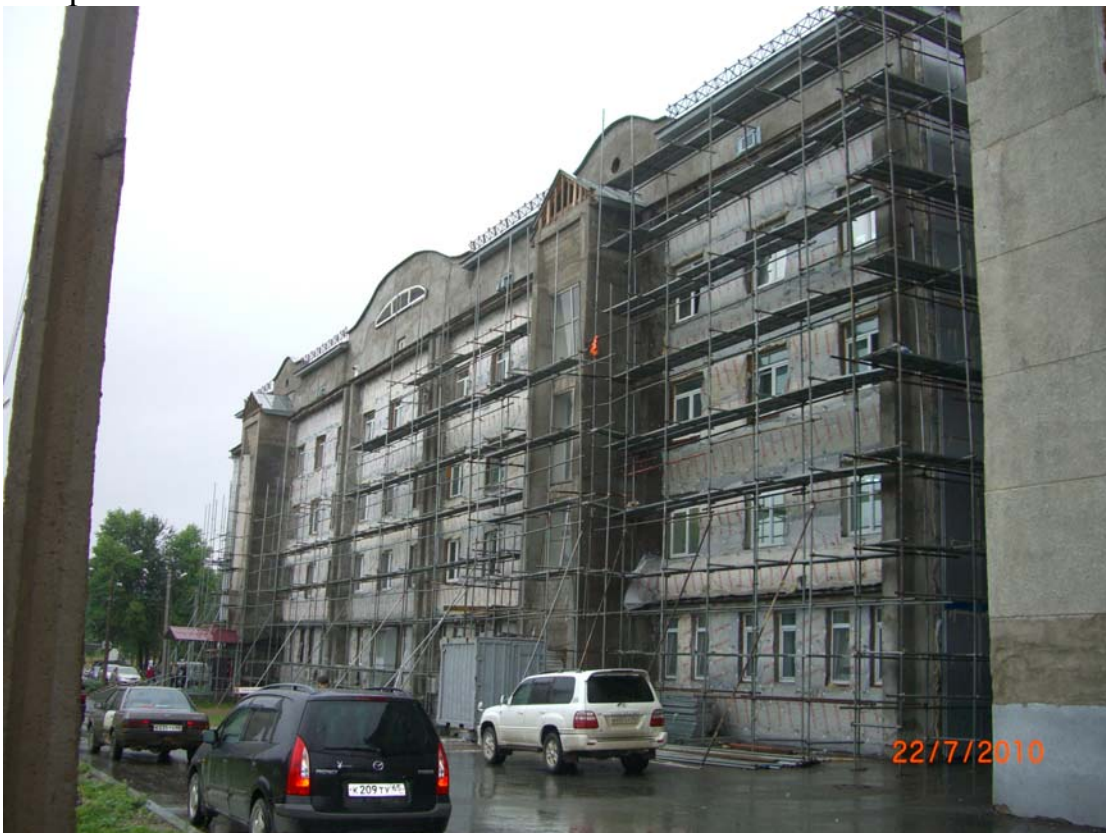
Фото 2. Общий вид корпуса в процессе монтажа.

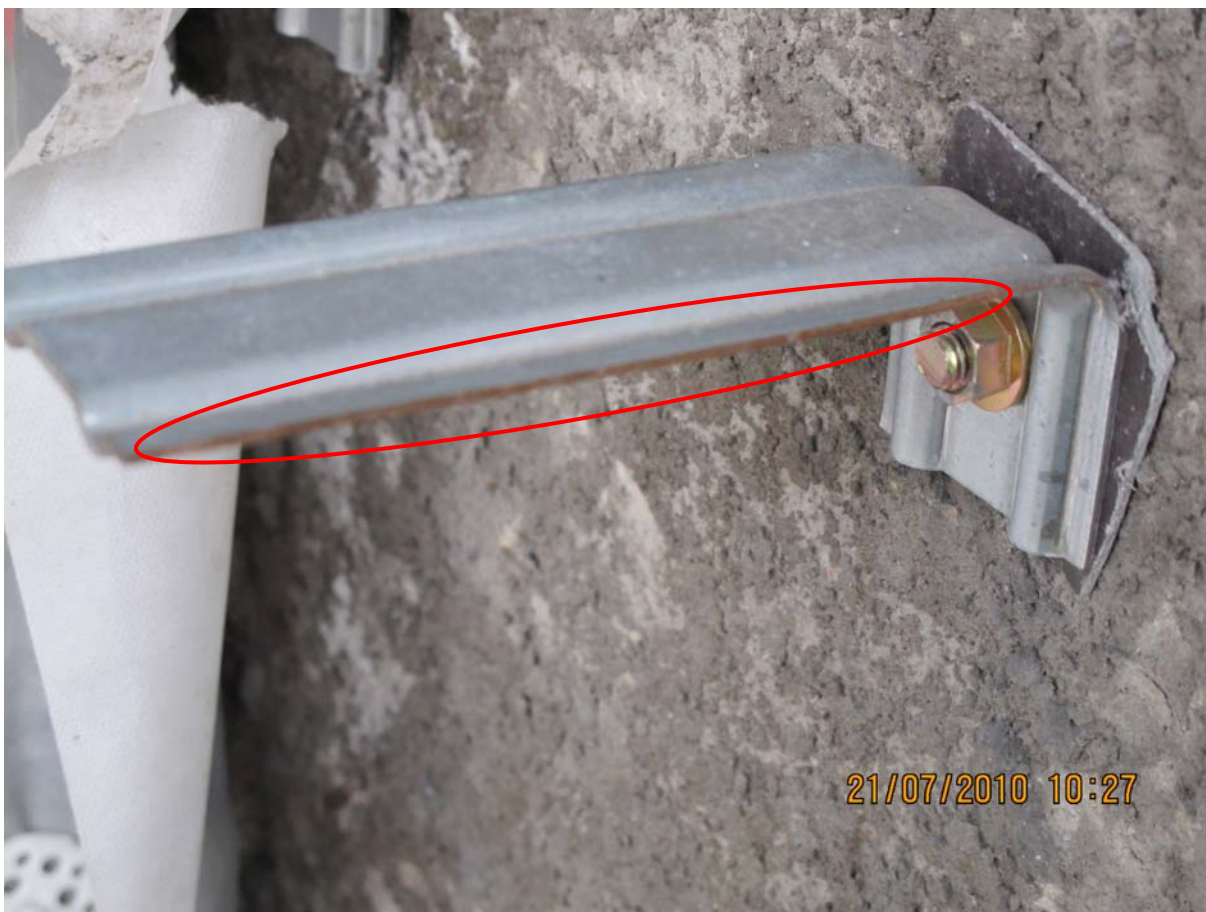
5.1. Смонтированные металлические оцинкованные элементы каркаса (кронштейны, направляющие и т.д.) не имеют дополнительного антикоррозионного покрытия /ограничено работоспособное техническое состояние/. На отдельных элементах каркаса видны следы коррозии. Фото 3.

Фото 3. Следы коррозии на установленном кронштейне.

Рекомендации: данный дефект является нарушением п. 3.1.6 ТС, согласно которому элементы каркаса изготавливают из оцинкованной стали с покрытием I класса по ГОСТ 14918-80 с последующей окраской порошковыми эмалями горячего отверждения толщиной не менее 60 мкм **(необходимо отметить, что из-за близости Южно-Сахалинска к морю среда, в которой эксплуатируются НФС, среднеагрессивная или агрессивная (морской климат) - для уточнения агрессивности среды необходимо проанализировать данные экомониторинга, - поэтому возможны еще более строгие требования по антикоррозионной защите)**. Данный дефект приведет к преждевременной коррозии каркаса и, как следствие, к снижению долговечности конструкции и безаварийного периода эксплуатации. Необходимо демонтировать все элементы каркаса и заменить на элементы с должной антикоррозионной защитой.

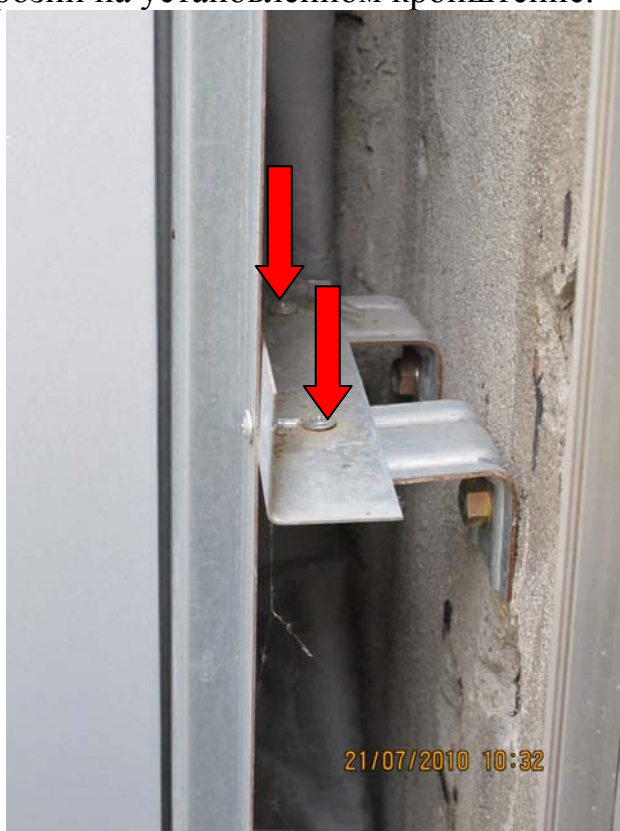
5.2. Смонтированные металлические оцинкованные саморезы и алюминиевые вытяжные заклепки крепления элементов каркаса (кронштейнов, направляющих и т.д.) должны быть изготовлены из коррозионностойкой стали, возможно возникновение электрохимической коррозии /недопустимое техническое состояние/, количество точек крепления (например, кронштейна к направляющей) не соответствует требованиям ТС, АТР: одно, вместо двух /недопустимое техническое состояние/. Фото 4.

Фото 4. Крепление направляющей к кронштейну в одной точке.

Рекомендации: данный дефект является нарушением п. 3.1.6 ТС, согласно которому элементы крепления каркаса изготавливают из коррозионностойкой стали. Возникновение электрохимической коррозии между скрепляемыми элементами НФС, а так же недостаточное количество точек крепления, приведут к частичной или полной потере прочности каркаса и выпадению элементов облицовки. Необходимо демонтировать каркас НФС и выполнить повторный монтаж, с использованием соответствующего требованиям ТС и АТР крепежа.

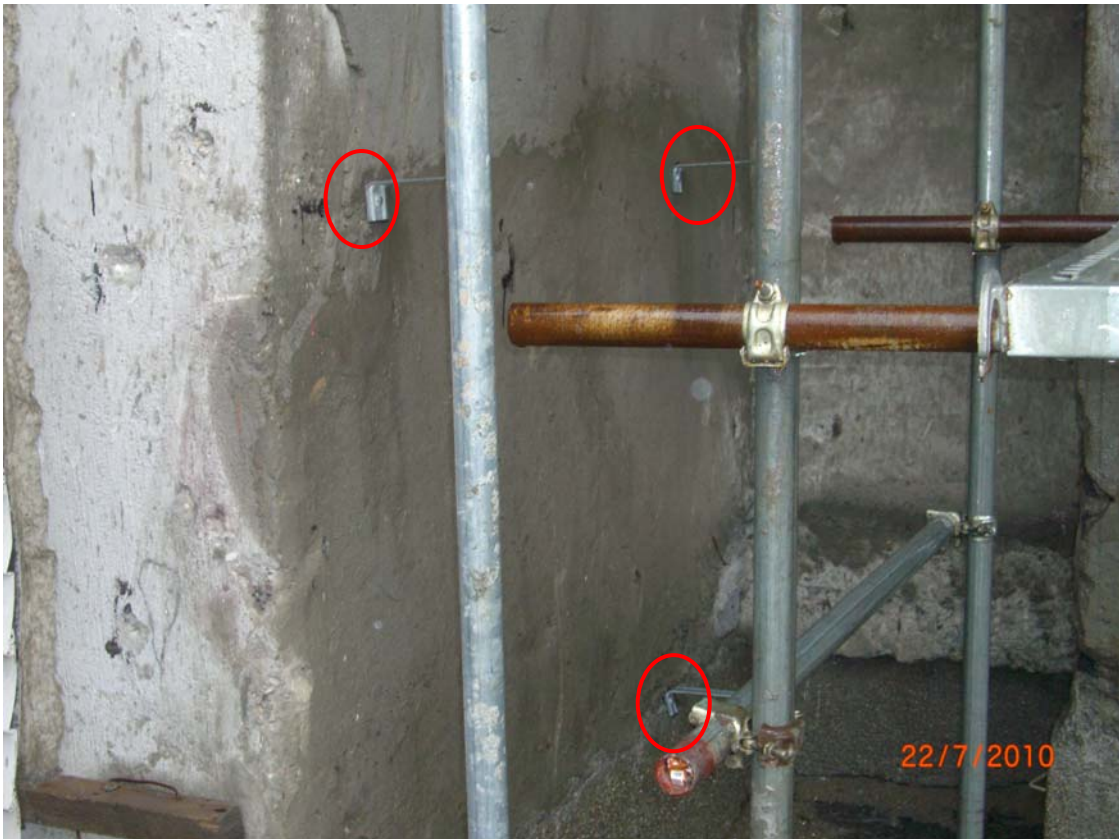
5.3. Нарушена технология установки анкера с пластиковым распорным стержнем: пластиковая распорная гильза (дюбель) установлена не через полку кронштейна, а под полку кронштейна с прокладкой. Таким образом, распорный металлический шуруп находится в недовернутом состоянии - снижена несущая способность **/ограничено работоспособное техническое состояние/**. Фото 5.

Фото 5. Нарушена схема установки анкера: пластиковая распорная гильза установлена под полку кронштейна.

Рекомендации: данный дефект (с учетом отсутствия подтверждения пригодности данных анкеров в качестве крепежей НФС ФГУ ФЦС) может привести к частичной потере надежности крепления несущих кронштейнов НФС: необходимо привести демонтаж кронштейнов и повторный монтаж анкеров в соответствии с требованиями технологии производителя анкерного крепежа.

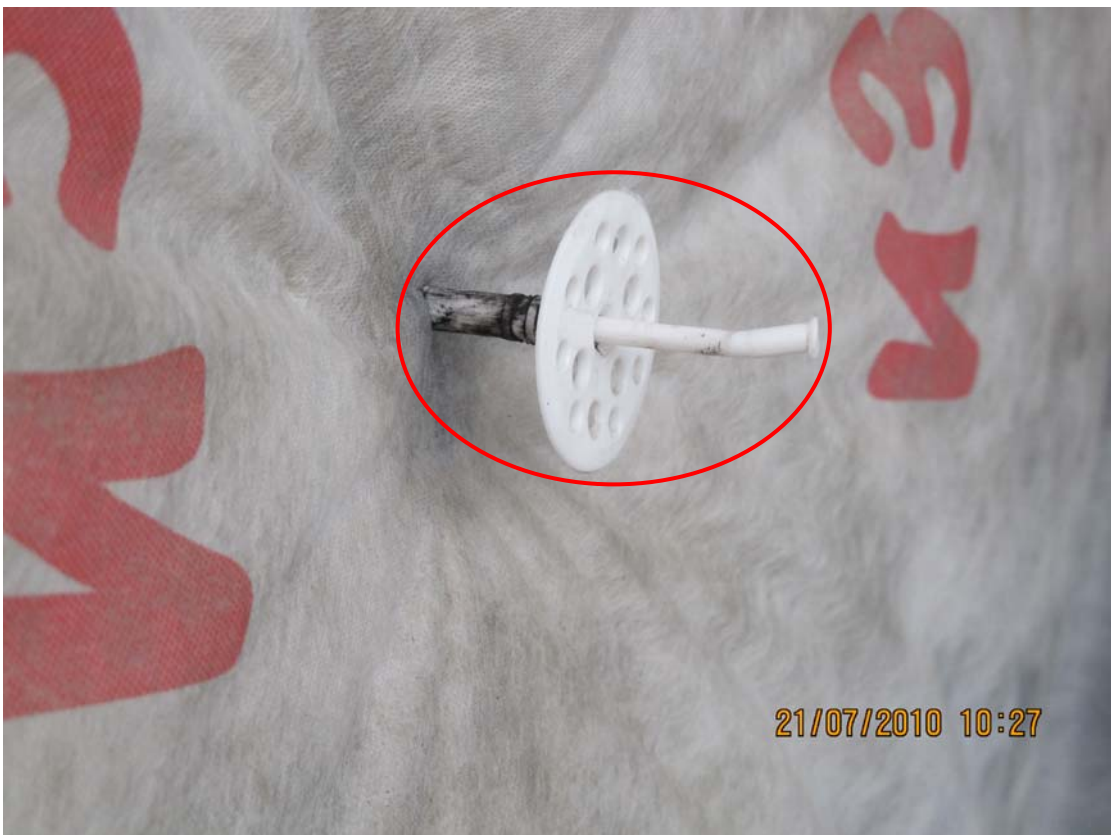
5.4. Дюбель крепления минераловатного утеплителя вынимается воздействием руки – не обеспечено надежное крепление утеплителя к стене **/ограничено работоспособное техническое состояние/**. Фото 6.

Фото 6. Дюбель крепления минераловатного утеплителя вынимается воздействием руки.

Рекомендации: установить дюбели крепления, имеющие соответствующие ТС, с учетом требований по минимальной глубине анкерования и требованию по минимальному требуемому усилию на вырыв (необходимо провести испытание «на вырыв» в соответствии с методикой ФГУ ФЦС).

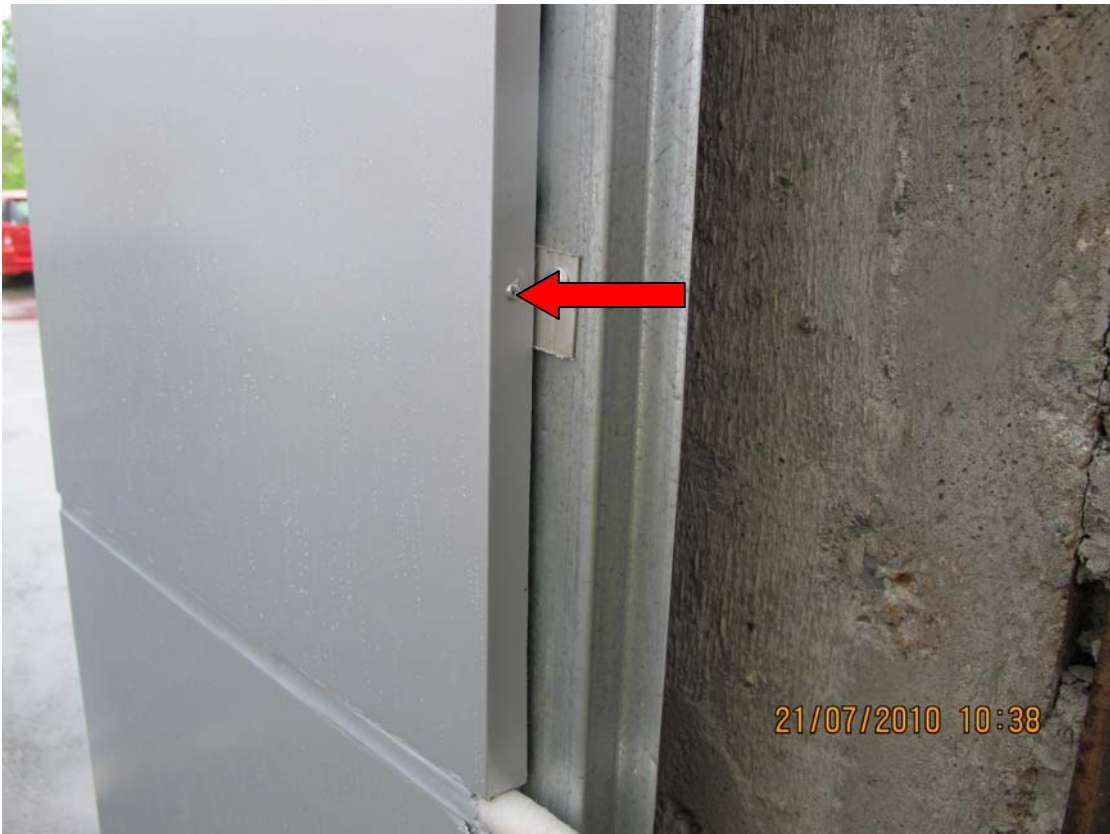
5.5. Для крепления кассет из композитного материала использованы вытяжные заклепки диаметром 4,0 мм **/ограничено работоспособное техническое состояние/**. Фото 7.

Фото 7. Для крепления кассет из композитного материала использованы вытяжные заклепки диаметром 4,0 мм.

Рекомендации: В соответствии с требованиями предоставленного ТС №-2253-08, п. 2.13, «...наружный диаметр заклепки устанавливается расчетом, но не менее 5мм, с бортиком d не менее 11мм, толщиной не менее 1,5 мм ...». Необходимо демонтировать облицовочные панели и заменить все заклепки на соответствующие требованиям.

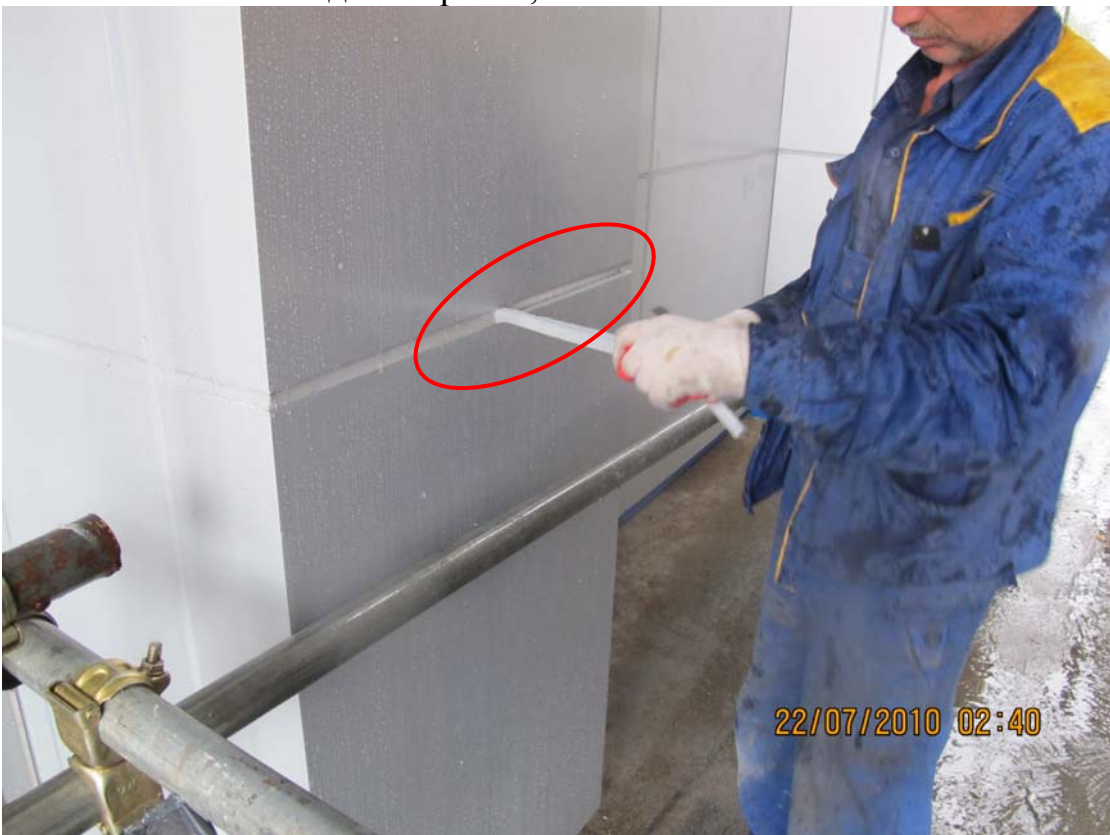
5.6. Все стыки между смонтированными панелями заполнены при помощи материала похожего на вилатерм, с последующей герметизацией. По нижней и верхней границе смонтированной системы отсутствуют продухи для вентиляции под облицовочного пространства. Созданы условия для возникновения наледи, с внутренней поверхности облицовки в зимний период и переувлажнению наружных стен и утеплителя **/ограниченно работоспособное техническое состояние/**. Фото 8. Фото 9.

Помимо этого, использование горючего заполнителя швов и герметика влияет на пожаробезопасность конструкции НФС **/аварийное техническое состояние/**.

Фото 8. Все стыки между смонтированными панелями заполнены при помощи материала похожего на вилатерм, с последующей герметизацией.

Рекомендации: Удалить заполнение стыков между кассетами. Выполнить зазоры в верхней и нижней части фасада, для обеспечения вентиляции под облицовочного пространства.

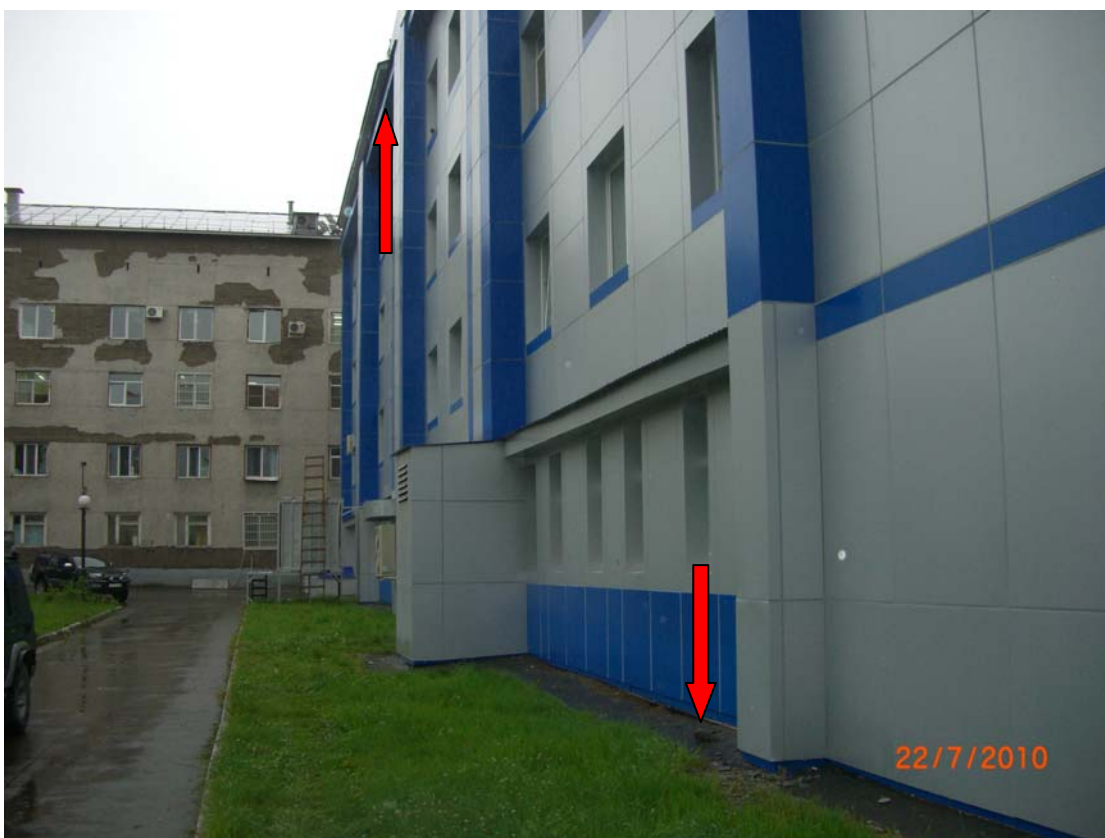
Фото 9. По нижней и верхней границе смонтированной системы отсутствуют продухи для вентиляции подблицовочного пространства.

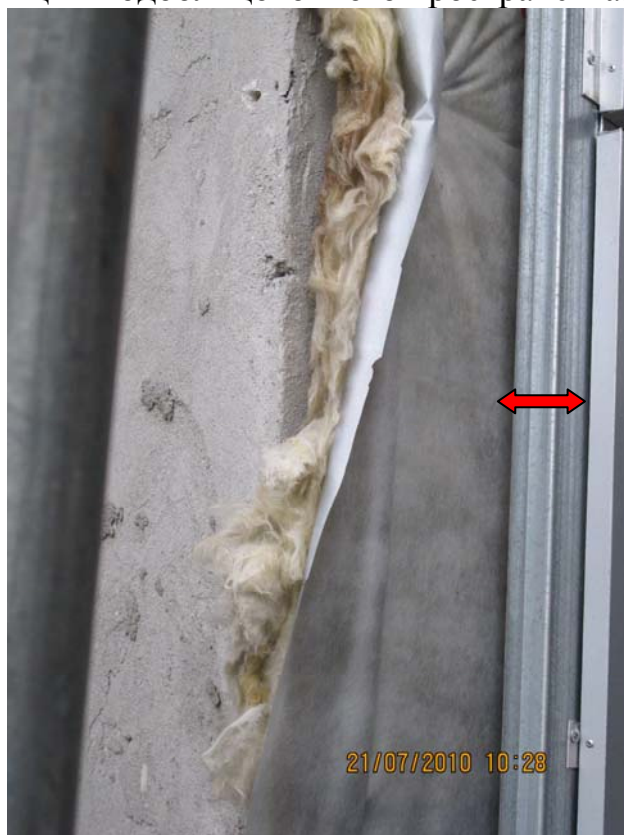
5.7. В отдельных местах, величина воздушного зазора составляет 15-40мм вместо требуемых 50-100мм (ТС, п. 3.3.5) **/ограниченно работоспособное техническое состояние/**. Фото 10.

Фото 10. Величина воздушного зазора составляет 15-40мм вместо требуемых 50-100мм.

Рекомендации: Обеспечить ширину воздушного зазора в пределах 50-100 мм (или более, при обеспечении дополнительных конструктивных мер; ТС п. 3.3.5).

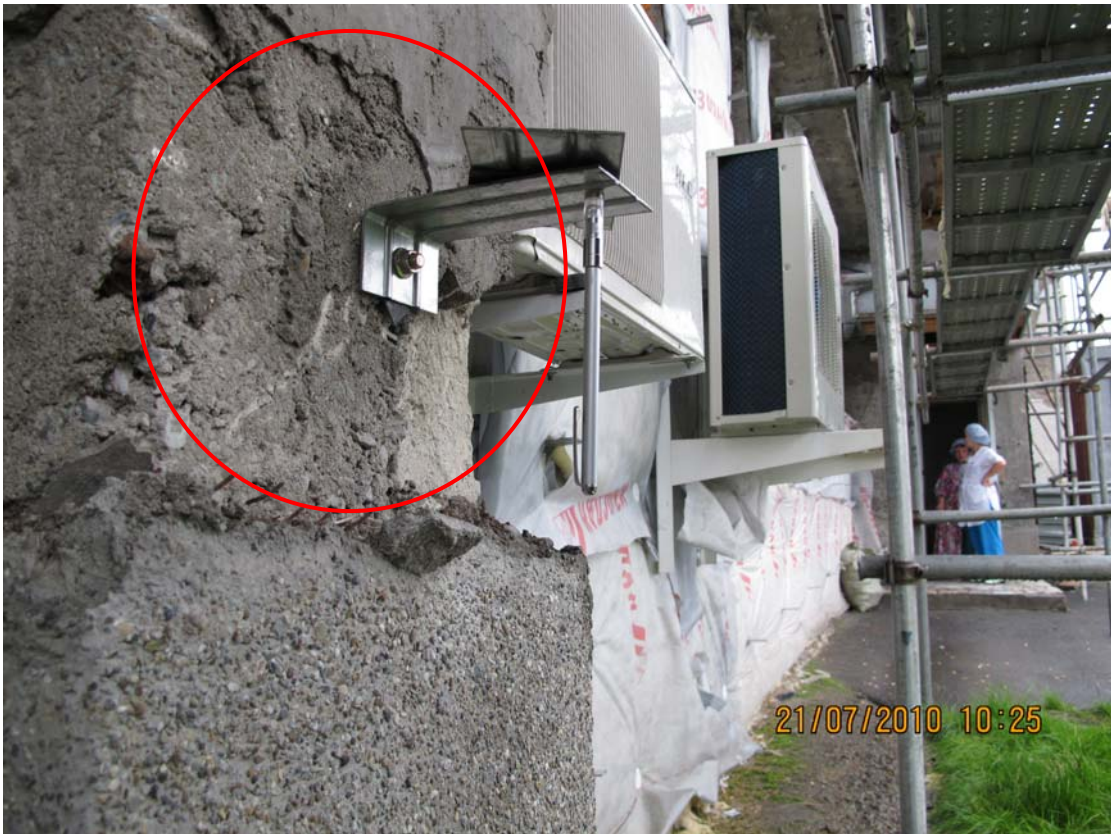
5.8. В отдельных местах монтаж несущих кронштейнов выполнен на неподготовленное (поврежденное, с раковинами или наплывами) основание. Так же нарушены требования по минимально допустимому расстоянию от края основания до отверстия – менее 100мм **/недопустимое техническое состояние/**. Фото 11 и 12.

Фото 11. Монтаж несущих кронштейнов выполнен на неподготовленное (поврежденное, с раковинами или наплывами) основание.

Рекомендации: Данный дефект может привести к частичной или полной потере жесткости и прочности крепления кронштейна к стене-основе. Выполнить подготовку основания, обеспечить соблюдение по минимально допустимому расстоянию до точки крепления до края основания.

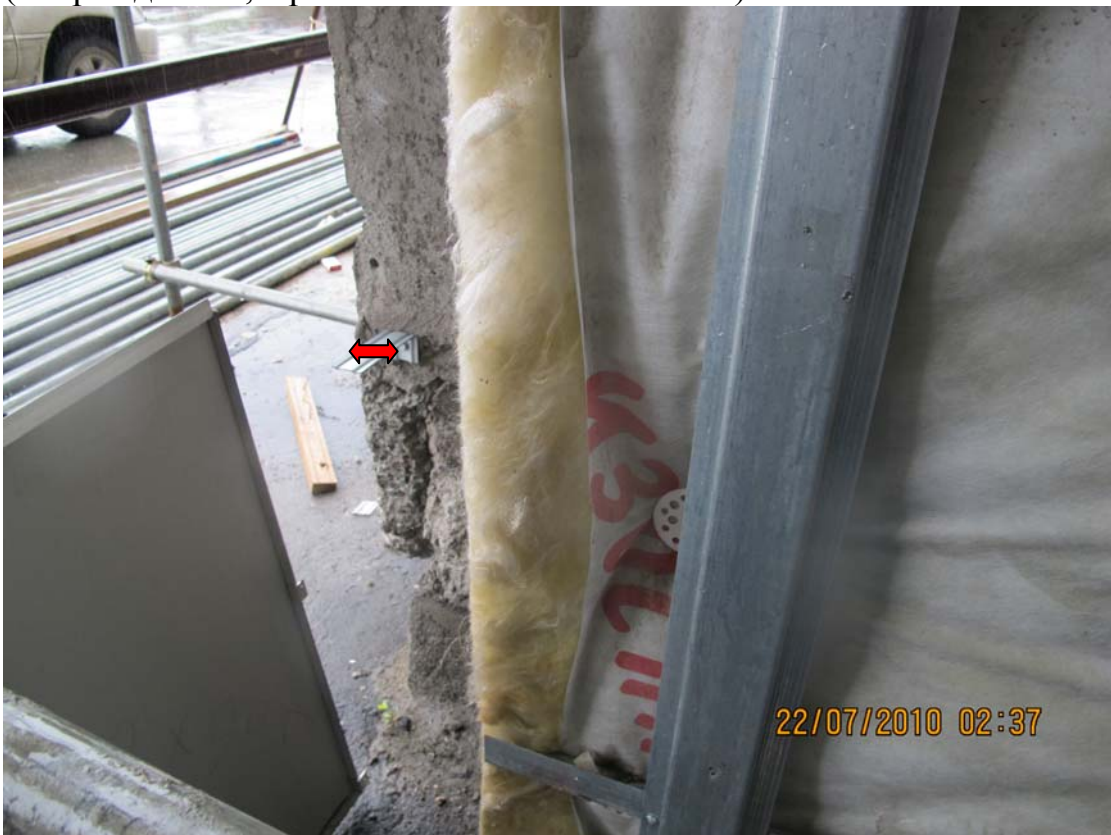
Фото 12. Нарушены требования по минимально допустимому расстоянию от края основания до отверстия – менее 100мм.

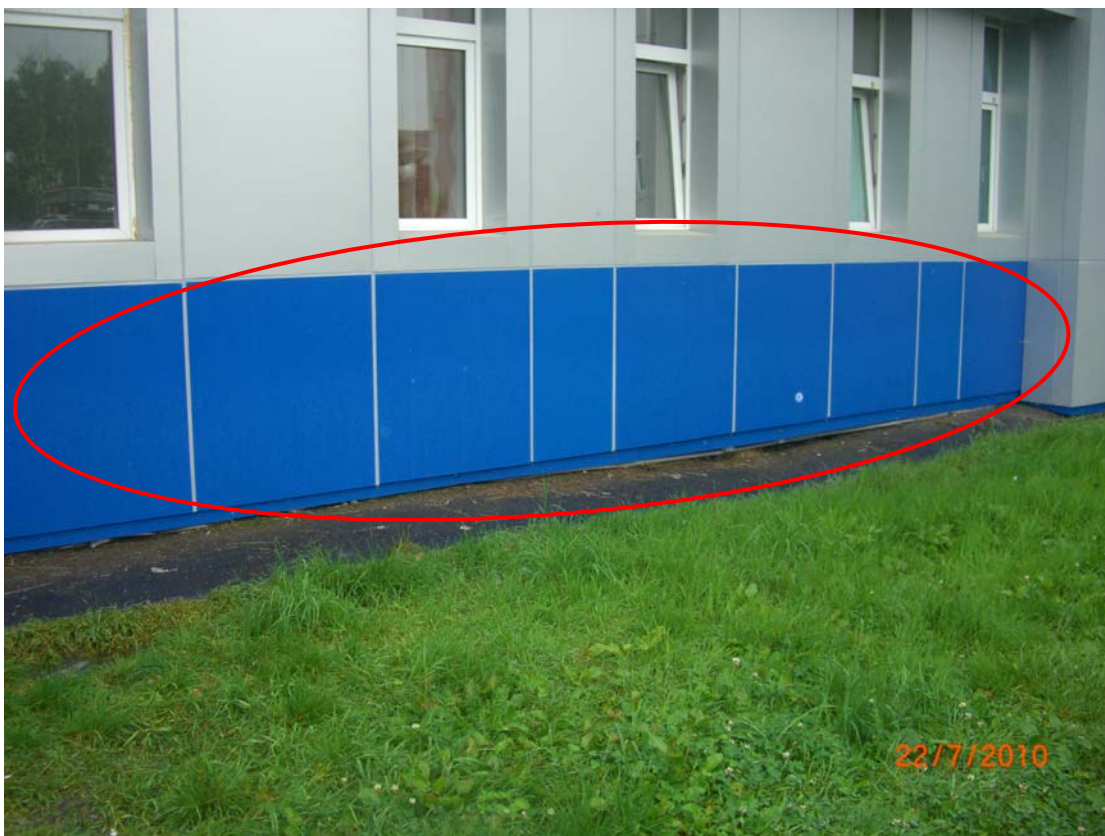
5.9. На цоколе смонтирована НФС, отсутствуют мероприятия по защите НФС и утеплителя от воздействия воды, стекающей на отмостку. Существует угроза механического повреждения НФС при воздействии снегового «мешка» в зимний период **/ограниченно работоспособное техническое состояние/**. Фото 13.

Фото 13. На цоколе смонтирована НФС, отсутствуют мероприятия по защите НФС и утеплителя от воздействия воды, стекающей на отмостку.

Рекомендации: Рекомендуется разработать и согласовать в установленном порядке узел устройства цоколя, с учетом условий работы и возможных негативных воздействий на цоколь в период эксплуатации.

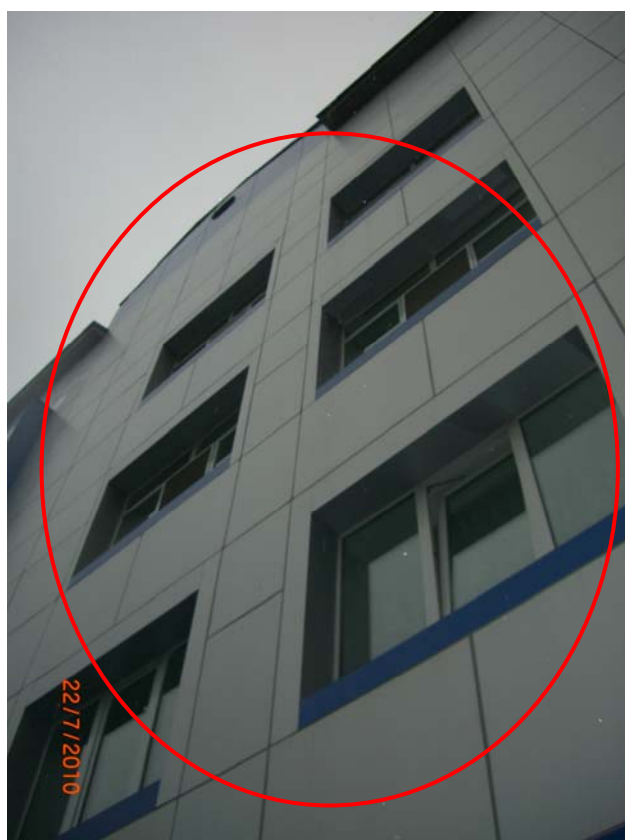
5.10. На окнах, в зоне подоконных сливов, не выполнены капельники. Фактически отсутствует отвод влаги, попадающей на горизонтальные участки фасада **/ограниченно работоспособное техническое состояние/**. Фото 14.

Фото 14. На окнах, в зоне подоконных сливов, не выполнены капельники.

Рекомендации: Стеkanie влаги, попадающей на горизонтальные участки, на поверхность фасада приводит к появлению на поверхности грязных потеков и неблагоприятным, с точки зрения коррозии, условиям работы кассет, и элементов крепления кассет к каркасу. Рекомендуется выполнить окрытие подоконных сливов с капельниками, с откосом капельника на 40-60 мм от поверхности фасада (в соответствии с ТС, АТР).

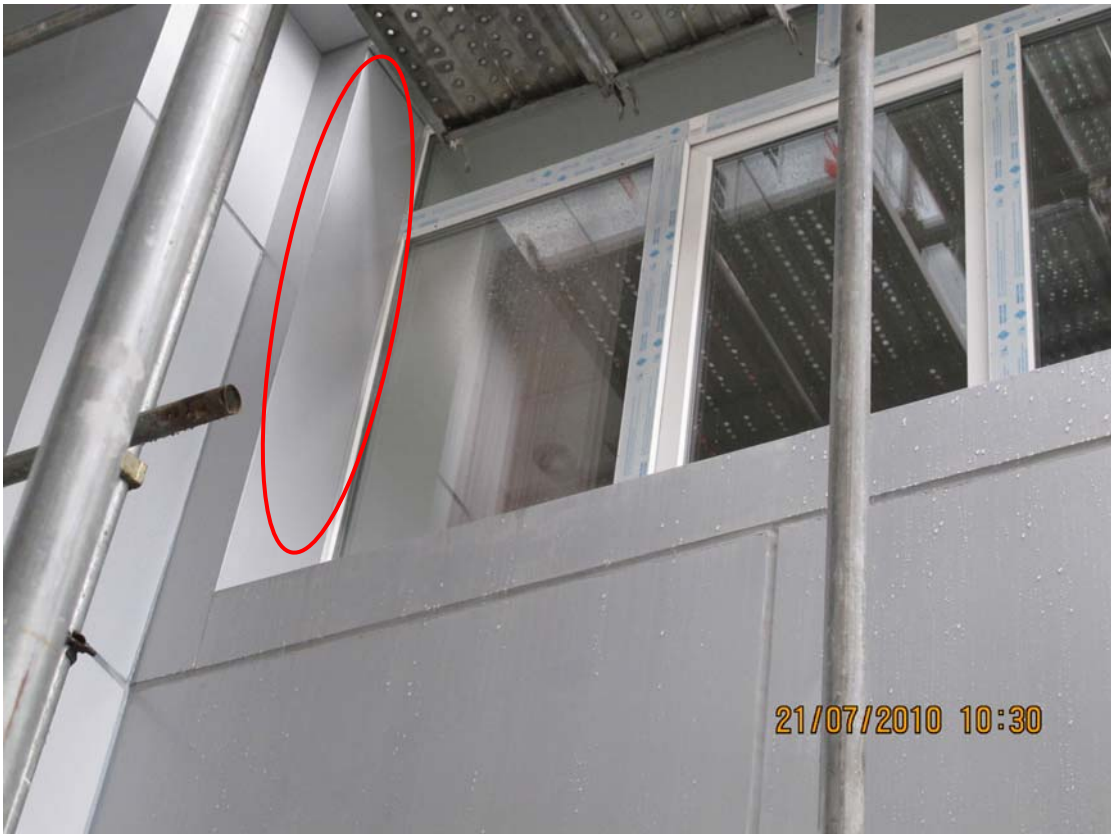
5.11. Оконные и дверные откосы (а так же другие участки стен – внутренние углы, пилястры, пояса и т.п., - в соответствии с выводами Протокола по результатам натурных огневых испытаний, выполненных по ГОСТ 31251-2003; далее - Протокол) выполнены из алюмокомпозитного материала, т.е. без устройства противопожарных коробов (рассечек) **/недопустимое состояние/**. Фото 15.

реальную опасность возникновения пожара и его распространения по всему зданию, с возгоранием внутренних помещений на всех этажах через оконные и дверные проемы (!).

Фото 15. Оконные и дверные откосы (а так же другие участки стен – внутренние углы, пилястры, пояса и т.п.) выполнены из алюмокомпозитного материала, т.е. без устройства противопожарных коробов (рассечек).

Рекомендации: Указанные места должны быть облицованы металлическими окрашенными панелями, закрепленными соответствующим образом к стене-основе, с заполнением внутреннего пространства рассечек огнестойким минераловатным утеплителем из базальтового волокна, устройством противопожарного бортика и т.д. (см. узел 1,2,3). **Нарушение противопожарных требований (в т.ч., отсутствие Протокола), создают**

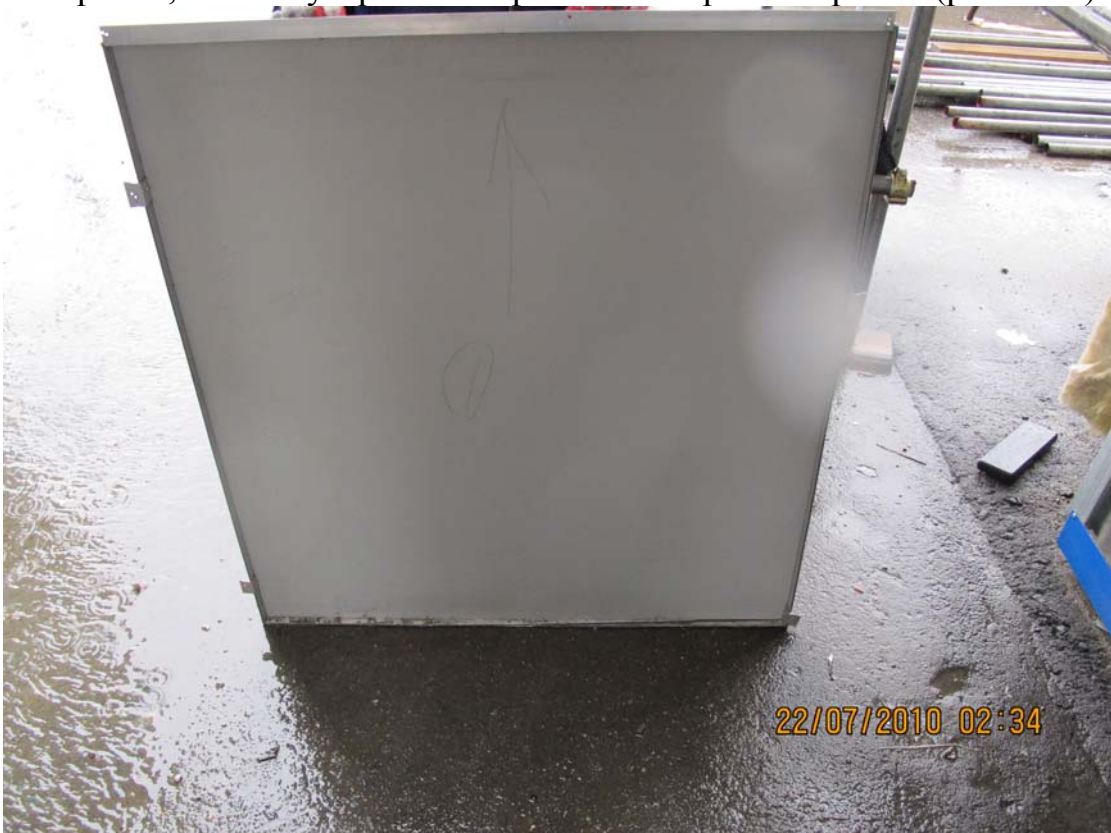
5.11.1. Используемый в качестве облицовки алюмокомпозитный материал не соответствует представленному ТС (№ ТС-2253-08 от 30,05,2008г.; в п. 2.6 указано «... покраска Kunar 500 PVDF...», в п. 2.7 «Листы изготавливаются номинальной толщиной 4мм, толщина листов облицовки из алюминиевого сплава – 0,5 мм») и не предназначен для использования в качестве облицовки в НФС. Кроме того, на фасадах южной стороны зданий отмечено использование алюмокомпозитного материала Kasner, толщина которого (3мм) позволяет сделать вывод о невозможности его применения в качестве облицовки НФС (минимальная толщина алюмокомпозитных фасадных панелей, имеющих ТС - 4мм). Так же, на основании отсутствия документов на использованные панели, можно сделать вывод о пожарной опасности примененной облицовки /недопустимое техническое состояние/. Фото 16.

Фото 16. Используемый в качестве облицовки алюмокомпозитный материал не соответствует представленному ТС.

Рекомендации:* На основании указанных выше дефектов можно сделать вывод о недостаточной прочности и пожаробезопасности примененных панелей. Учитывая, что г. Южно-Сахалинск находится в VI (максимально возможная - VII!) ветровой зоне (СНиП 23-01-99* «Строительная климатология»), **существует реальная угроза вырыва и обрушения отдельных плит облицовки от ветрового воздействия!*

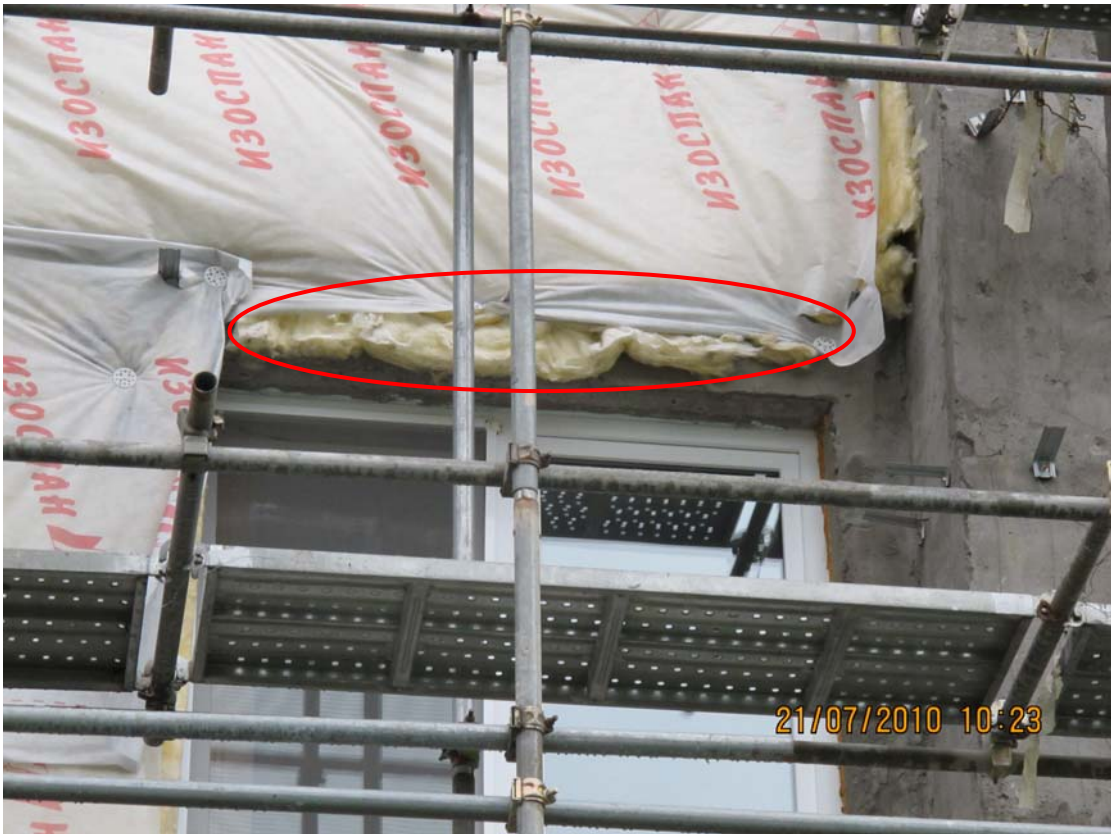
5.12. В качестве утеплителя применена минеральная вата из стеклянного штапельного волокна, плотностью 15-20 кг/м³, что является нарушением требования ТС и Протокола по огневым испытаниям /недопустимое состояние/. Принятая толщина утеплителя не имеет никакого обоснования: теплотехнического расчета, с учетом требований СНиП 23-01-

99* «Строительная климатология» и СНиП 23-02-2003 «Тепловая защита зданий». На декоративных поясах и пилястрах стены-основы утеплитель отсутствует полностью, что впоследствии будет представлять собой так называемые «мостики холода», т.е. участки фасада с повышенными теплопотерями. Фото 17.

Фото 17. В качестве утеплителя применена минеральная вата из стеклянного штапельного волокна, плотностью 15-20 кг/м³.

Рекомендации: В соответствии с требованиями ТС, п.3.3.1. ТС «...для однослойного или наружного слоя двухслойного утепления должны использоваться плиты из базальтового волокна... НГ, плотностью не менее 80 кг/м³». Толщина утеплителя должна соответствовать рабочему проекту и теплотехническому расчету. Отсутствие теплотехнического расчета противоречит требованиям СНиП 23-02-2003 «Тепловая защита зданий», раздел 5, п. 5.1 «... Требования тепловой защиты здания будут выполнены, если в жилых и общественных зданиях будут соблюдены требования показателей «а» и «б», либо «б» и «в»...». Кроме этого, использование указанного утеплителя отрицательно влияет на пожарную безопасность здания.

Так же, минераловатный утеплитель из стеклянного штапельного волокна недопустим к использованию из-за низких противопожарных свойств (недостаточное сопротивление воздействию температурной нагрузки; по результатам испытаний по ГОСТ 31251 «Конструкции строительные. Методы определения пожарной опасности. Стены наружные с внешней стороны»).

Необходимо выполнить демонтаж смонтированного утеплителя «Hansol». Впоследствии, использовать в качестве утеплителя минераловатные плиты из базальтового волокна, прошедшие Техническую оценку в ФГУ ФЦС.

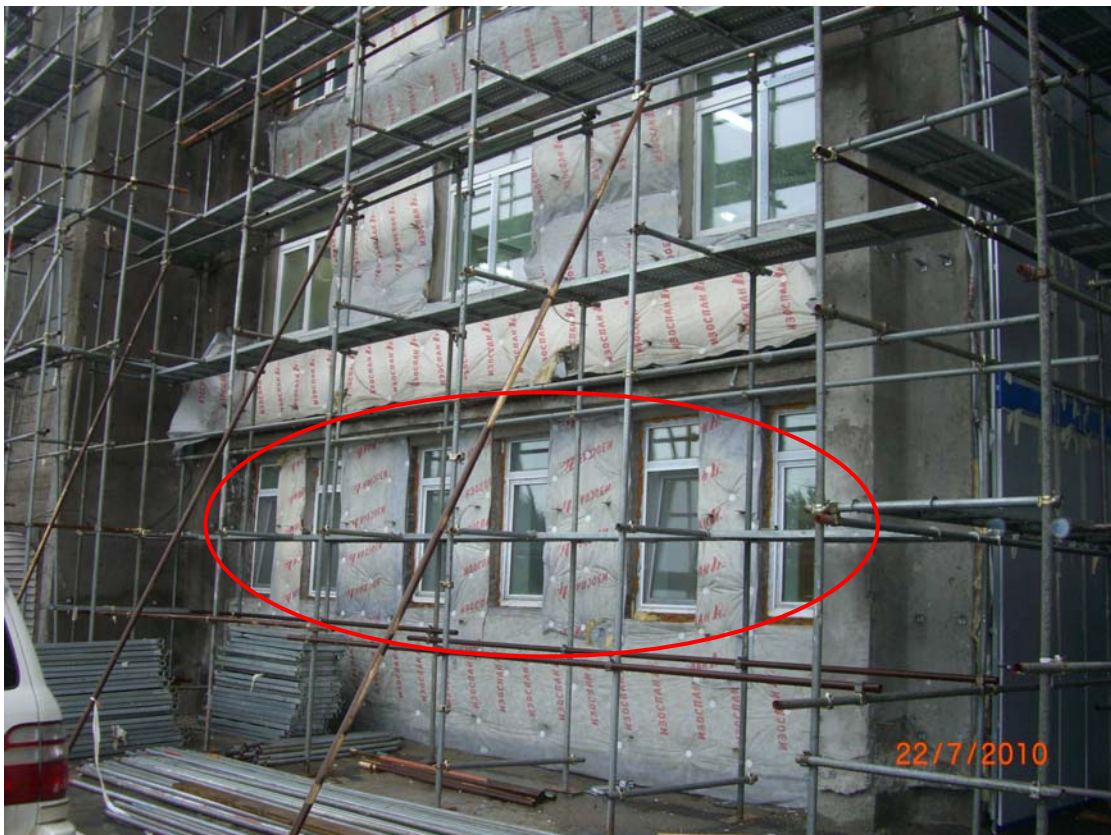
Фото 18. По периметру смонтированных оконных блоков, монтажная полиуретановая пена находится в открытом состоянии.

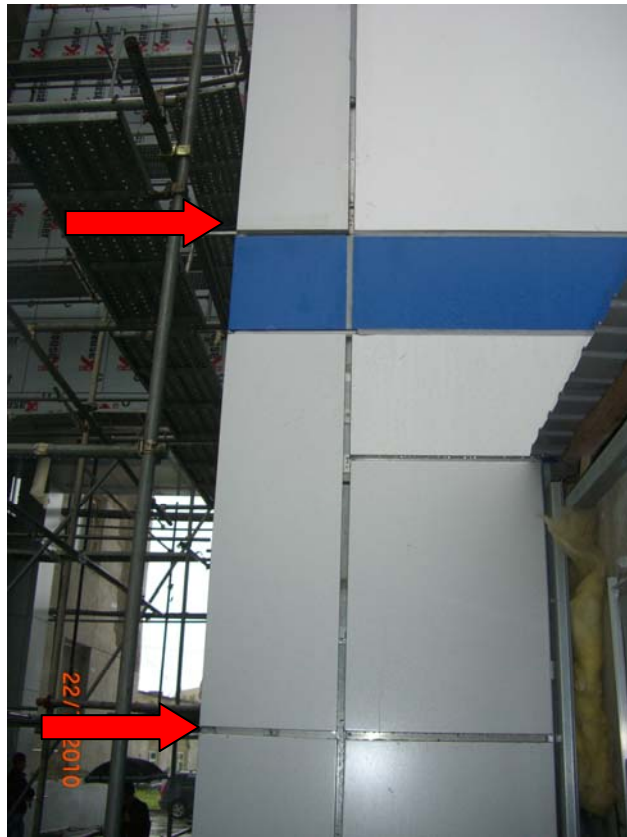
Фото 19. Каркас НФС смонтирован без учета разрезки на термокарты.

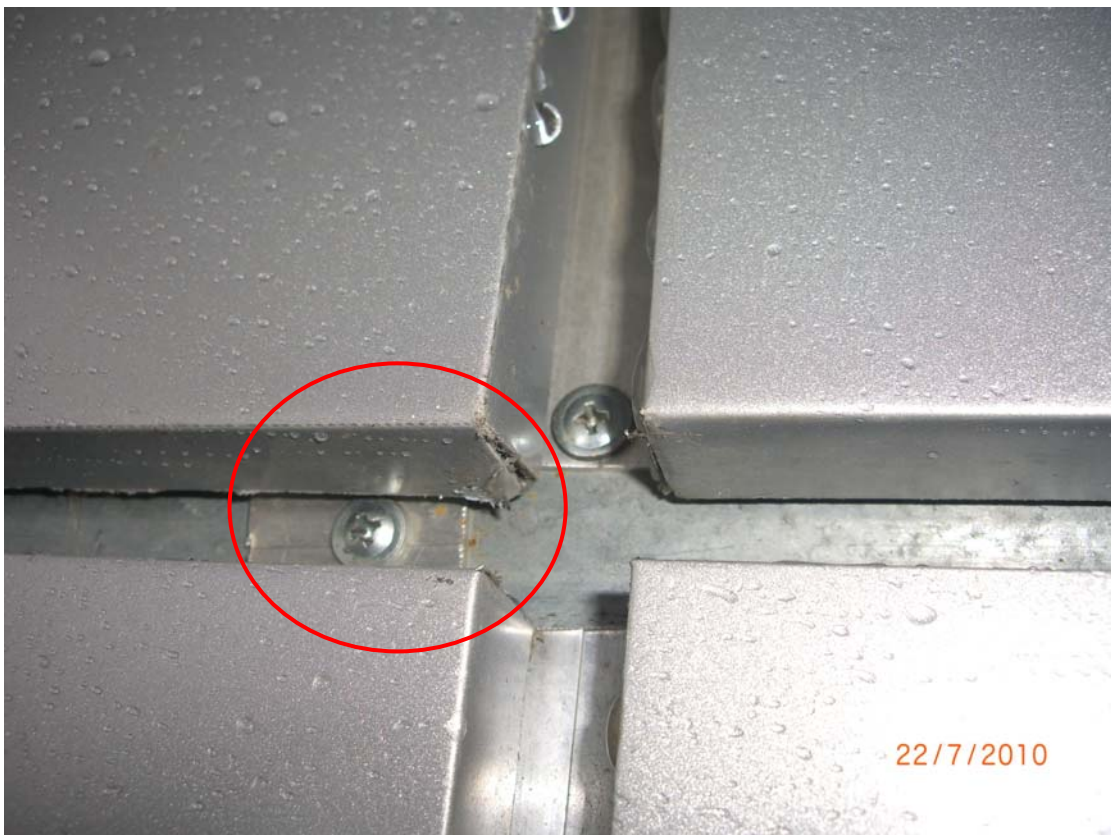
Фото 20. Кассеты из композитного материала смонтированы по «жесткой» схеме: в качестве крепежей использованы алюминиевые уголки, жестко закрепленные к каркасу и кассете.
